Bericht über archäologische Untersuchungen in der Kirche Blumenstein

Von H. R. Courvoisier

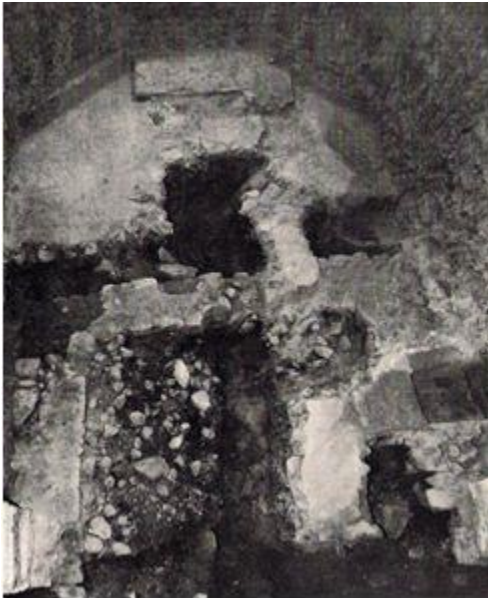
Bei meinem ersten Augenschein im April 1973 zeigten sich nur 10 cm unter dem bisherigen Tonplattenboden im Chor die Reste eines Mörtelbodens. (s. Bild)

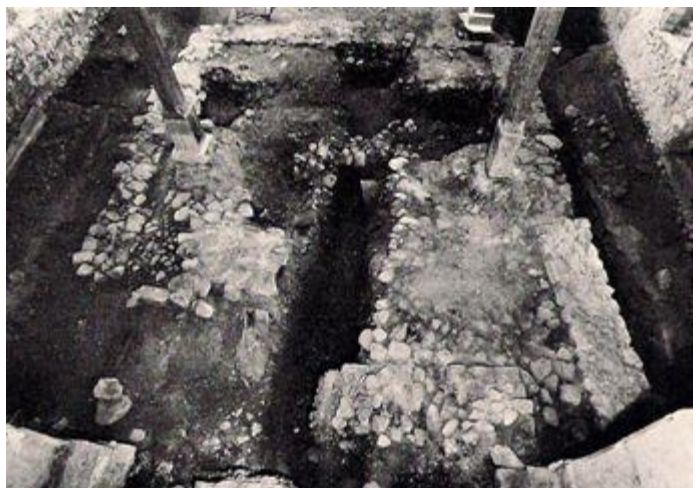
Wir brauchten nur die dünne Abbruch-Schuttschicht darauf wegzuwischen. 10 cm bis 20 cm unter dem Schiffboden kamen nach stellenweisem Entfernen einer lockeren holzhaltigen Schuttschicht die Fundament- und Bodenreste eines älteren Kirchenschiffes zum Vorschein. (s. Bild)

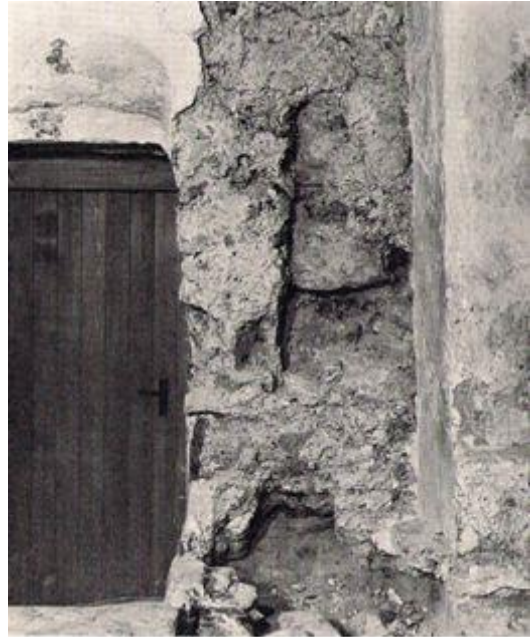
Die südliche Schultermauer (s. Bild) wurde beim Bau des Turmes abgebrochen. In die Nordfront des Turmes vermauert hat sich aber auf die Höhe von ca. 2 m über Boden ein Rest der äusseren Schulterverblendung erhalten, der zwischen der Turmtüre und dem heutigen Triumphbogenpfeiler freigelegt werden konnte.

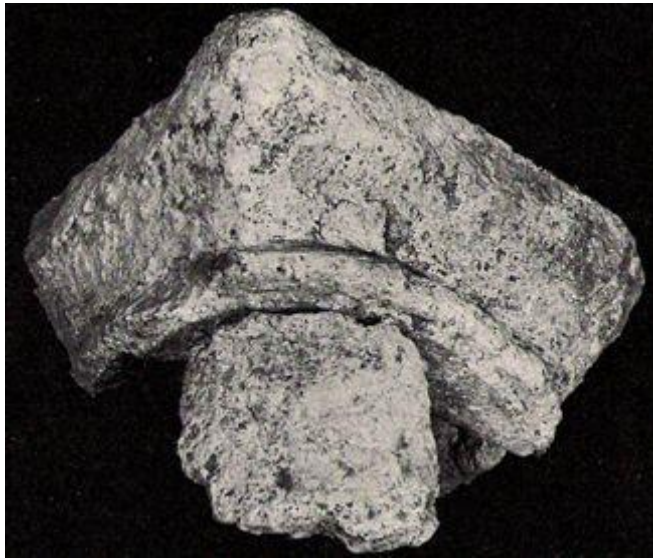
Eine Vorstellung von der Ausstattung der Kirche vermittelt ein Blockkapitell (s. Bild) mit zugehörigem Rest einer Halbsäule, das in der Nähe des südlichen Triumphbogenpfeilers im

Schutt gefunden wurde. Um einen Kern aus Tuffstein sind Kapitell und Hals ring mit Stuckmörtel geformt. Verschiedene formlose Stuckfragmente sind in der Nähe der Schrankenmauer gefunden worden.

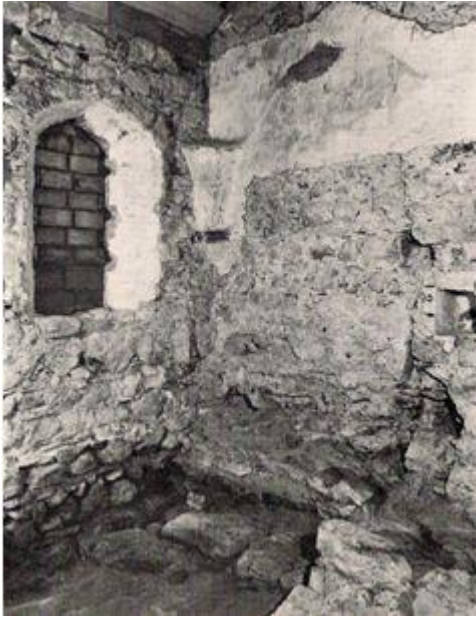
Von einem Anbau im Norden des Rechteckchores zeugt ein Mauerrest, welcher der heutigen Ostmauer des Schiffes als Fundament dient. (s. Bild) Sichtbar ist nur die 40 cm vorspringende Westfront. Die Abbruchkante der Mauer liegt 40 cm höher als die obere Stufe, und im Mauerwerk lassen sich keine Reste einer Schwelle oder eines Türgewändes feststellen. Man darf also nicht ohne weiteres

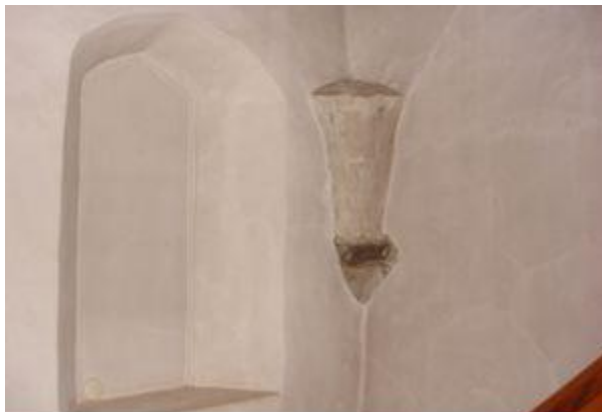
Im Chor: Dass die Flachdecke im Chor erst nach dem Einsturz eines Gewölbes entstand, ist für jedermann sichtbar. Aus den Chorwänden vorspringende Konsolen und im Verputz sich abzeichnende Schildbogen sind deutlich zu erkennen (vgl. Foto hiernach)
