Bericht über archäologische Untersuchungen in der Kirche Blumenstein

Von H. R. Courvoisier

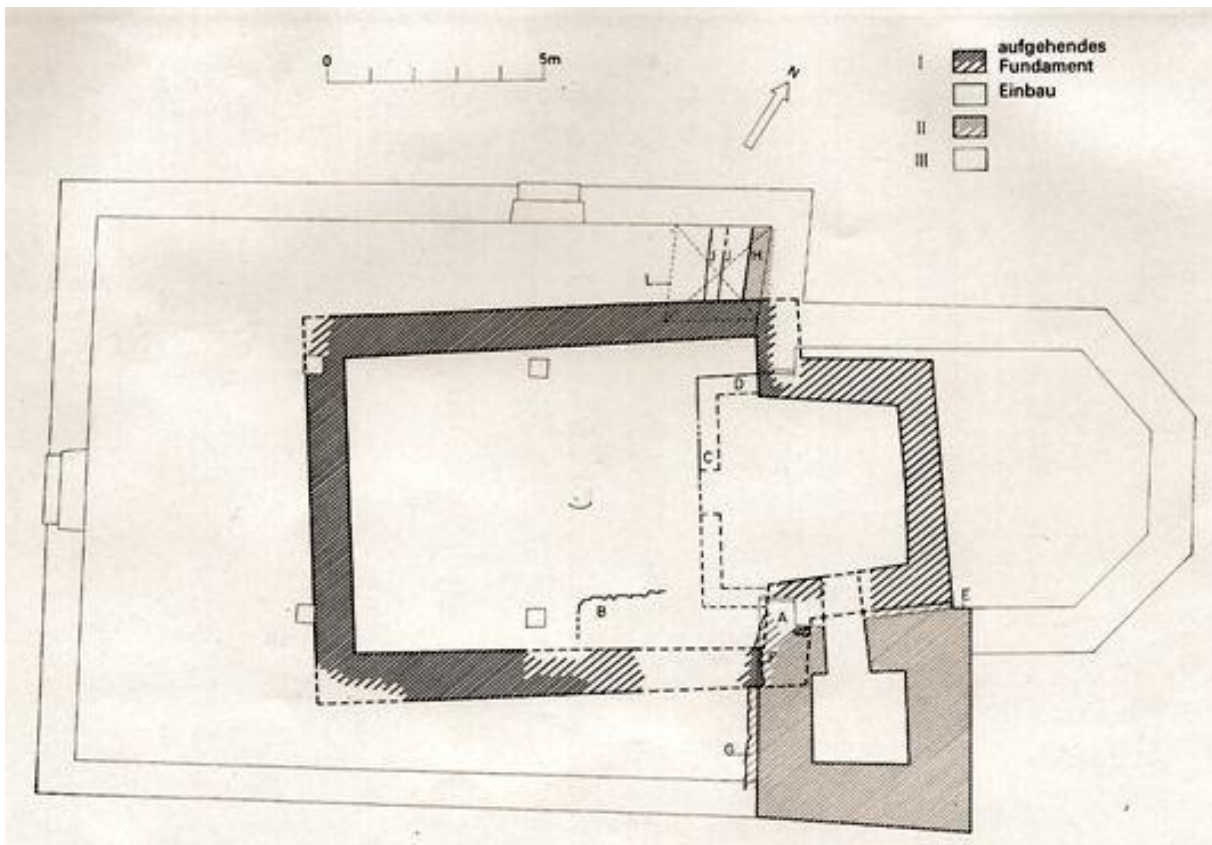
Periode I: Erste nachgewiesene Kirche.

Am einfachen breiten und leicht trapezförmigen Saal schliesst ein beidseitig um anderthalb Mauerstärken eingezogener querrechteckiger Chor ohne vorspringende Triumphbogenpfeiler an, dessen ausgeprägt trapezförmiger Grundriss sich nach Westen öffnet.

Während sich die Innenräume zum Triumphbogen hin verbreitern, nimmt die Breite der Seitenmauern von Chor und Schiff in Entgegengesetzter Richtung gleichmässig zu.

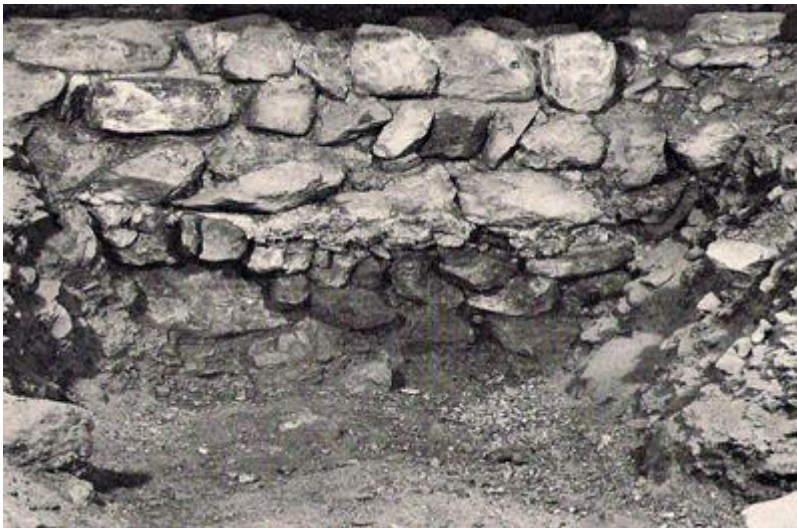
Die Mauern der ganzen Kirche sind in klotziger Art mit Verblendungen aus meist grösser gelegten und teilweise kleineren gestellten Lesesteinen in durchgehenden Lagen gemauert. Der Mauerkerne ist mit kleinerem Steinmaterial gefüllt. Die untersten 1 bis 2 Steinlagen der Fundamente wurden trocken, die darüber folgenden unter reichlicher Anwendung eines feinkörnigen grauen Kalkmörtels in die Fundamentgruben gelegt.

Im Schiff: Von der Nord- und Westmauer haben sich insgesamt 4 bis 5 Steinlagen, von der Südmauer nur 2 erhalten. Die oberste Steinlage zeigt bei der Nord- und Westmauer sorgfältig verlegte Blendsteinreihe über den etwas unruhigeren Fundamentfronten.

Im Chor: Süd- und Ostmauer des Rechteckchores gründen gleich tief wie die Südmauer des Schiffes; erhalten sind 1 bis 2 Steinlagen der Fundamente.

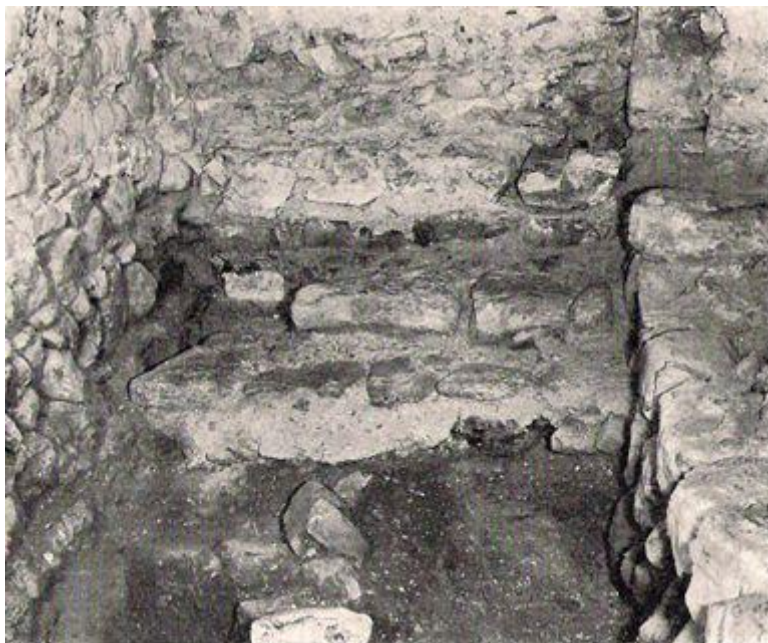
Ein Anbau:

Von einem Anbau im Norden des Rechteckchores zeugt ein Mauerrest, welcher der heutigen Ostmauer des Schiffes als Fundament dient. (s. Bild) Sichtbar ist nur die 40 cm vorspringende Westfront. Die Abbruchkante der Mauer liegt 40 cm höher als die obere Stufe, und im Mauerwerk lassen sich keine Reste einer Schwelle oder eines Türgewändes feststellen. Man darf also nicht ohne weiteres
